# 花蓮縣環境保護局

「108 年度花蓮縣河川揚塵預警、宣導及改善推動計畫」

揚塵好發機率分級劃定

108 年度花蓮縣河川揚塵預警、宣導及改善推動計畫  
河川裸露地揚塵好發區分級劃定

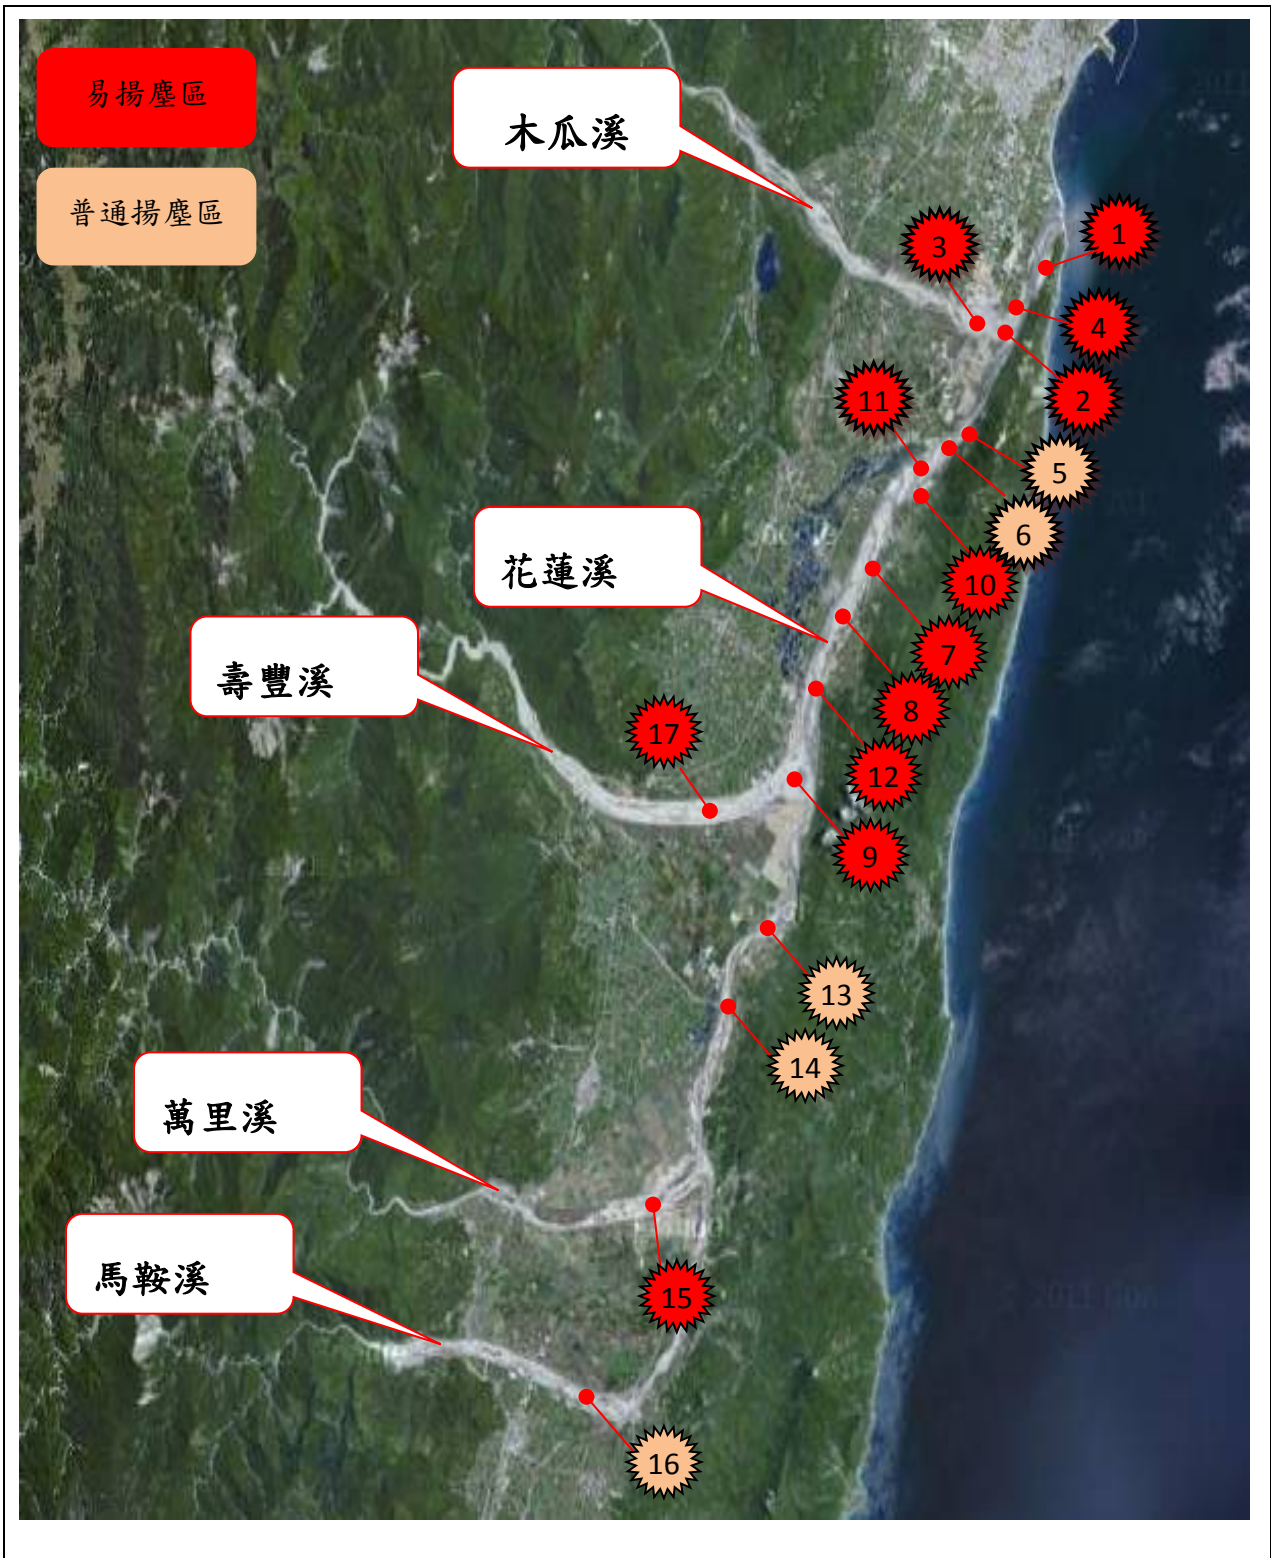
圖 1 花蓮溪裸露地揚塵分級劃定位置圖

根據近年巡查紀錄及測站監測資料分析，本縣產生河川揚塵影響空氣品質機率最高者為花蓮河流域，立霧溪次之，秀姑巒溪機率最小；劃定裸露地揚塵分級方式，依監測站測值、民眾陳情的頻率高低及長期連續性之變化巡查裸露地情形等條件進行評估，另納入河川水覆及綠覆面積做為參考，劃定不易揚塵、普通及易揚塵三等級，裸露地面積>35%劃定為易揚塵、30~35%劃定為普通及<30%為不易揚塵，巡查紀錄至 108 年 12 月，日後將視裸露地改善面積，再行評估變更好發區分及劃定與此分級方式是否需進行調整。

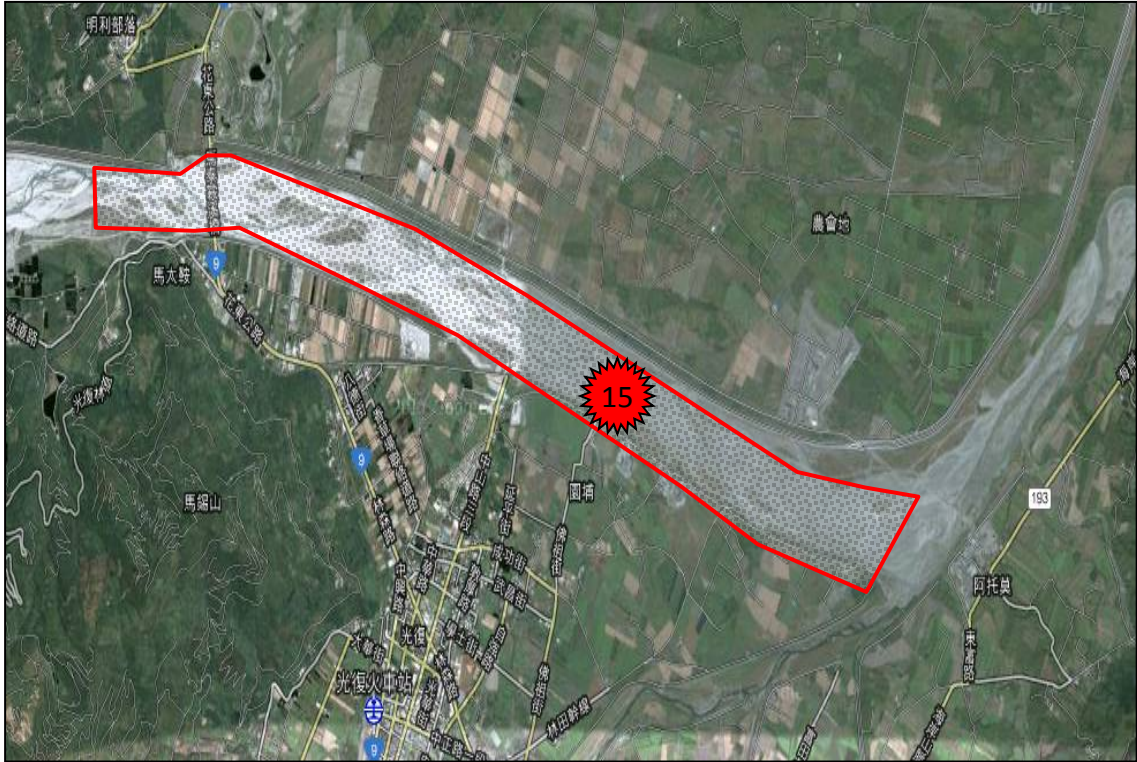
圖 10 花蓮河流域裸露地分佈圖-馬太鞍溪

另於編號 14 鳳林鎮萬里溪橋至箭瑛大橋、編號 15 鳳林鎮與光復鄉之界河(馬太鞍溪)，因進行橋梁興建工程，人為因素改變既有河道、綠覆，使得編號 14 花蓮溪鳳林鎮萬里溪橋至箭瑛大橋綠覆減少 23.57 公頃，編號 15 花蓮溪鳳林鎮與光復鄉之界河增加裸露面積 6.78 公頃，因秀姑巒溪高寮大橋南北側，因裸露面積偏大(大於 10 公頃)新增 2 處列管列裸露地，列為易揚塵等級，該年度其餘裸露地分級皆未進行調整。

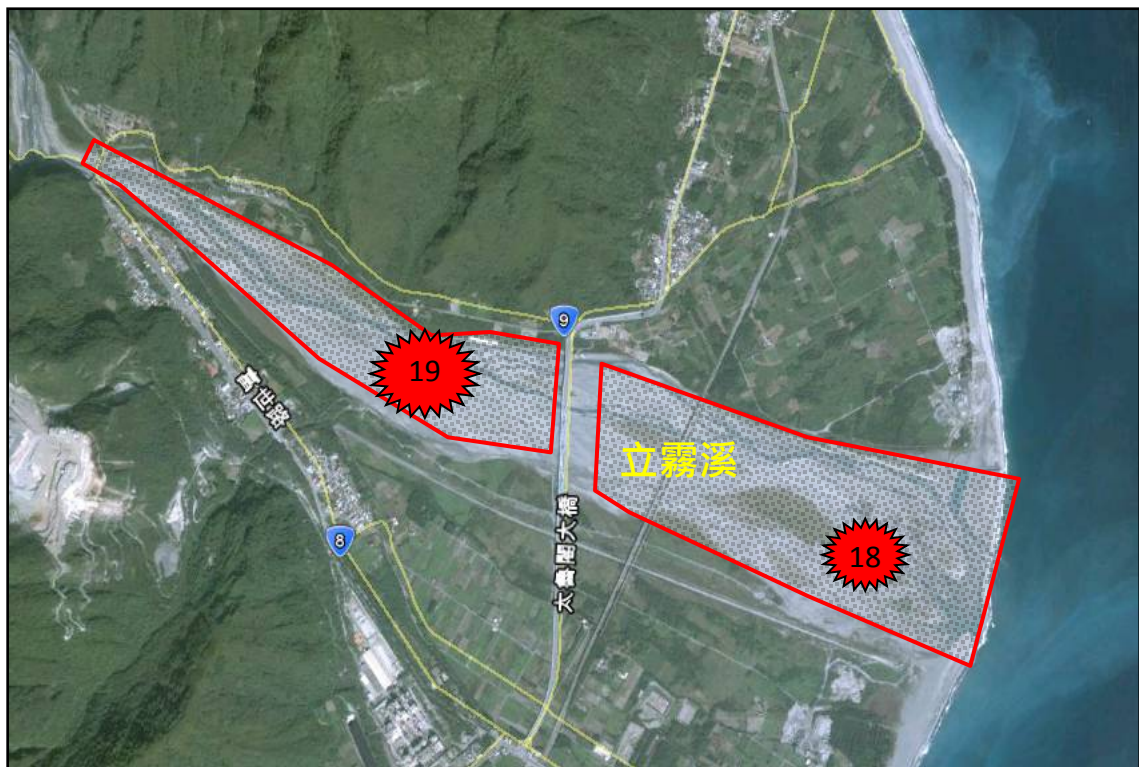
圖 11 立霧河流域裸露地分佈圖

河川裸露地流域變化，因該年度無受颱風影響故裸露地面積變化不大，除編號 18 立霧溪出海口至太魯閣大橋，因立霧溪疏濬進行引水工程，造成裸露地增加 18.16 公頃變化面積較大。

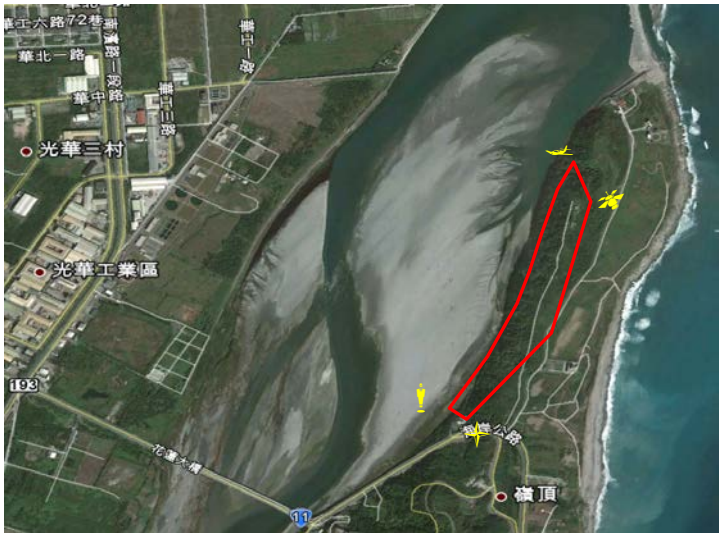
編號	<b>3</b>		地點(或位置概述)		花蓮溪出海口花蓮大橋東北岸				
UTM 座標 定位	定位點	1	2	3	4	裸露面積 (公頃)	綠覆	水覆	裸露
	X 座標	358055	358206	357830	357578	10	0.4	9.1	0.5
	Y 座標	2647791	2647598	2646737	2646866

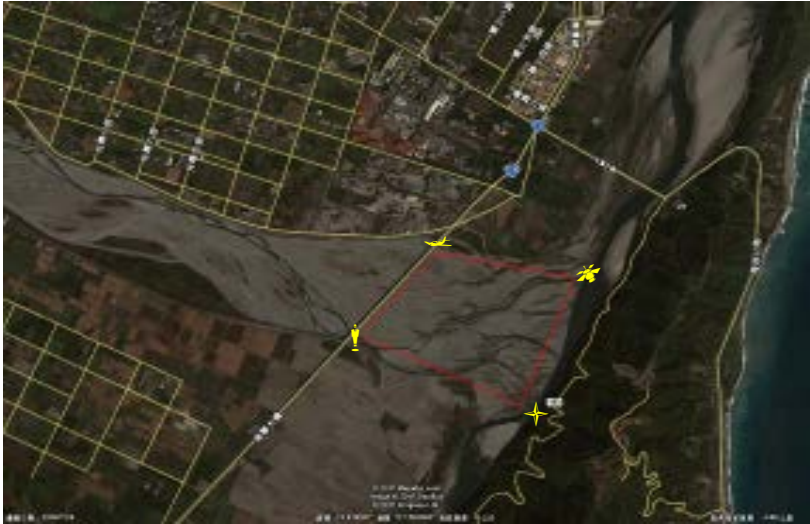
表 4 花蓮溪與木瓜溪匯流處，東華大橋東側基本資料表

編號	<b>4</b>		地點(或位置概述)		花蓮溪與木瓜溪匯流處，東華大橋東側				
UTM 座標 定位	定位點	1	2	3	4	裸露面積 (公頃)	綠覆	水覆	裸露
	X 座標	355961	356917	356561	355414	61	27.1	25	8.9
	Y 座標	2645961	2645852	2645221	2645402

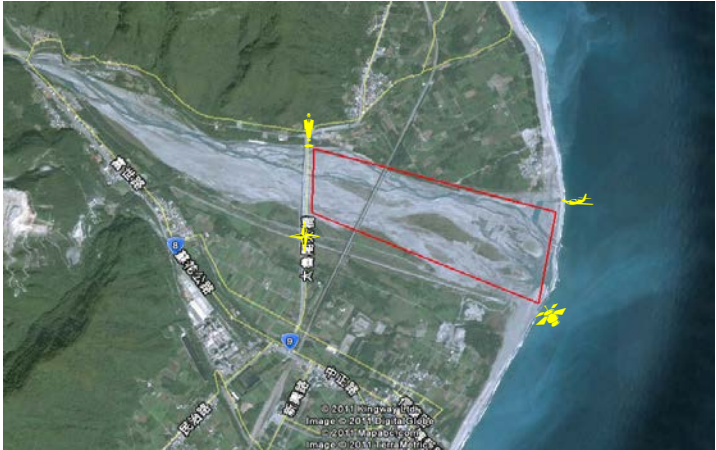
表 20 立霧溪出海口至太魯閣大橋基本資料表

編號	18		地點(或位置概述)		立霧溪出海口至太魯閣大橋				
UTM 座標 定位	定位點	1	2	3	4	裸露面積 (公頃)	綠覆	水覆	裸露
	X 座標	364413	364203	362238	362281	23.5	12.5	37.4	14.6
	Y 座標	2670684	2669854	2670550	2671352
